中国石油天然气股份有限公司西南油气
田分公司四川省四川盆地九龙山天然气
开采项目

矿山地质环境保护与土地复垦方案

2020年10月

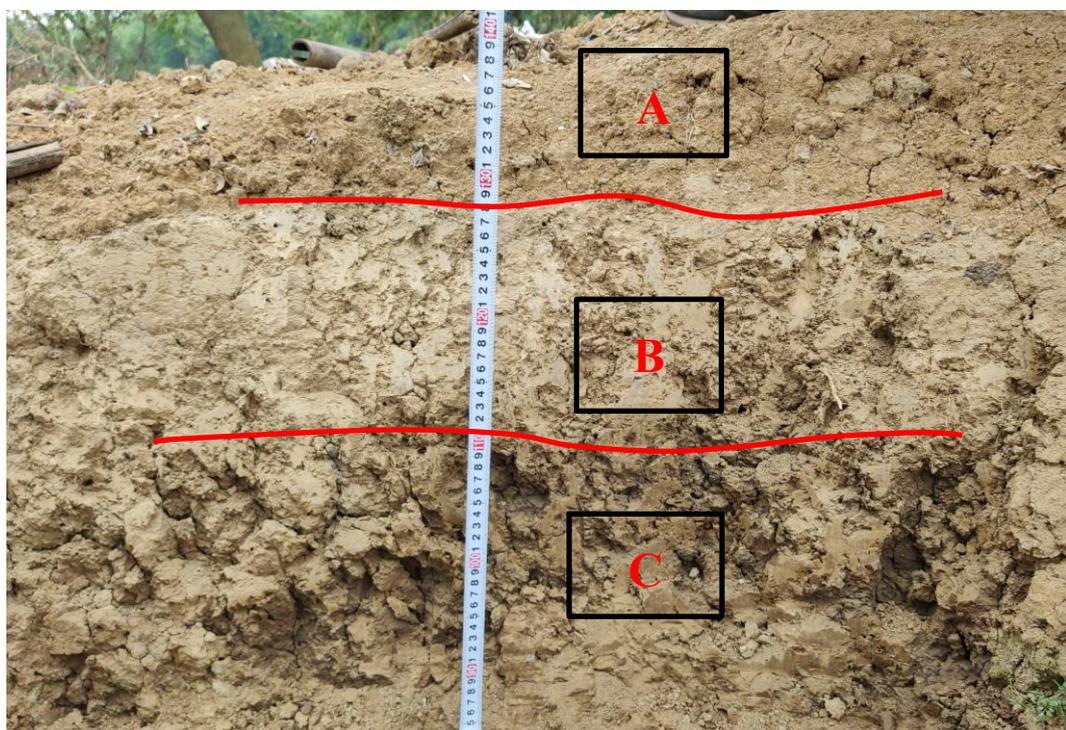
照片 2.1-10 黄壤土土壤剖面

黄壤，土体构型为 A-B-C，分布在平缓（ $<10^\circ$ ）或局部低洼地，层次分化明显，其 PH 约为 7.00，B 层紧实度 1.00~1.20，质地组合为中壤至中重壤。耕作层厚度一般在 15cm 左右，耕作层有机质在 15.20g/kg 左右，全氮含量约为 1.14g/kg，速效磷 9.9mg/kg，速效钾 86mg/kg，pH 值位于 6.50~7.50 之间。耕作层厚度在 15-30cm 左右，旱地主要种植的农作物为玉米和小麦。

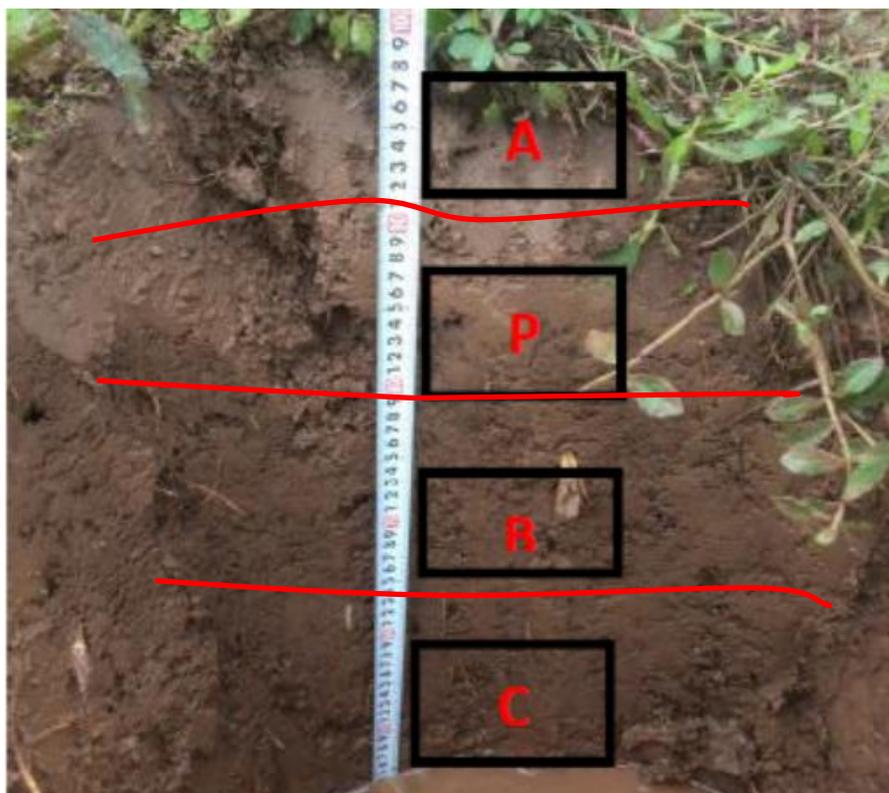
照片 2.1-11 水稻土土壤剖面

水稻土土体构型为 A-P-B-C。由冲洪积成土母质发育形成，成土母质主要是由蓬莱镇组灰棕紫色砂、泥岩风化物 and 紫色泥（页）岩风化物发育成的。剖面浅层为黏质土，随深度增加砂质组分增加、粒径变粗，由浅层的粉砂至深部的粗砂、砾石、卵石。水稻土一般土体较厚，介于 30~60cm 之间。土壤肥力较高，耕作层有机质 22.3g/kg，全氮含量约为 1.37g/kg，速效磷 8.4mg/kg，速效钾 101mg/kg。pH 值位于 6.00~7.50 之间。土壤酸碱度适中、有机质、有效磷、速效钾含量较丰富，土壤类型以水稻土为主，典型种植制度为稻-再生稻、稻-菜和油-玉-薯。

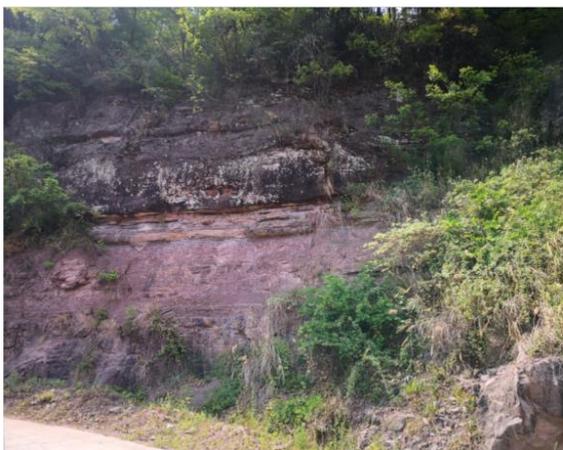
照片 2.2-1 矿区砂泥岩 1

九龙山气田工作区的地表出露地层主要为侏罗系上统蓬莱镇组(J_{3p})砂泥岩地层,分布于低中山~台状低山山坡及顶部,构造部位处新观背斜核部及两翼,由石英砂岩、粉砂岩、泥岩不等厚韵律互层产出。分上下两段:下段为灰色块状长石石英砂岩与紫红色泥岩互层,夹紫红色粉砂岩,底部砂岩含泥岩、砾石,砂、泥岩比例为1:3。上段为灰、灰白色块状细粒岩屑长石石英砂岩、长石砂岩与紫红色泥岩互层,夹灰紫色粉砂岩,底部为块状长石砂岩。

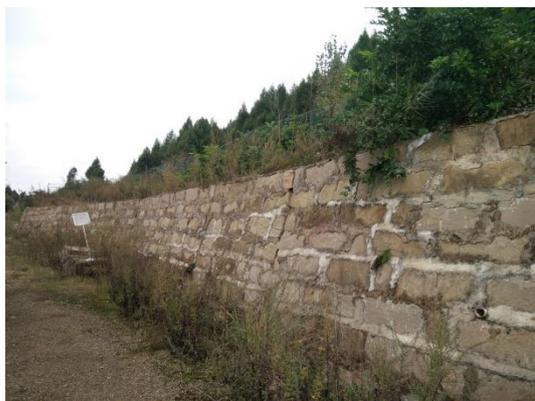
照片 2.6-1 梓潼 5 井条石挡墙

管线穿越主要经两种地形，一是平缓区域，二是局部的陡坎、陡坡区域。平缓区域内管线可能遭受的主要威胁为管线附近工程活动的开挖等。针对这类威胁，管线沿线均设置有明显的警示措施、管桩。管线穿越陡坎、陡坡段采用挡土墙、挡土坎等防护措施，确保了管道工程的安全。

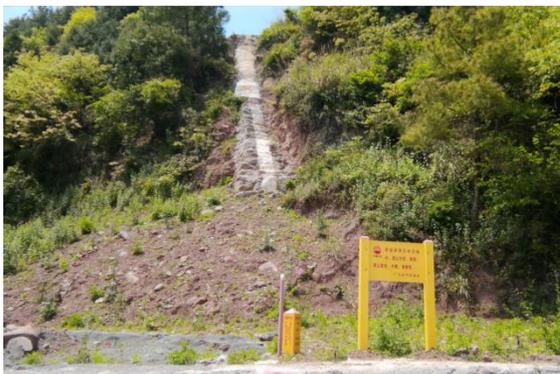
照片 2.6-13 管道挡土坎措施

管线穿越主要经两种地形，一是平缓区域，二是局部的陡坎、陡坡区域。平缓区域内管线可能遭受的主要威胁为管线附近工程活动的开挖等。针对这类威胁，管线沿线均设置有明显的警示措施、管桩。管线穿越陡坎、陡坡段采用挡土墙、挡土坎等防护措施。

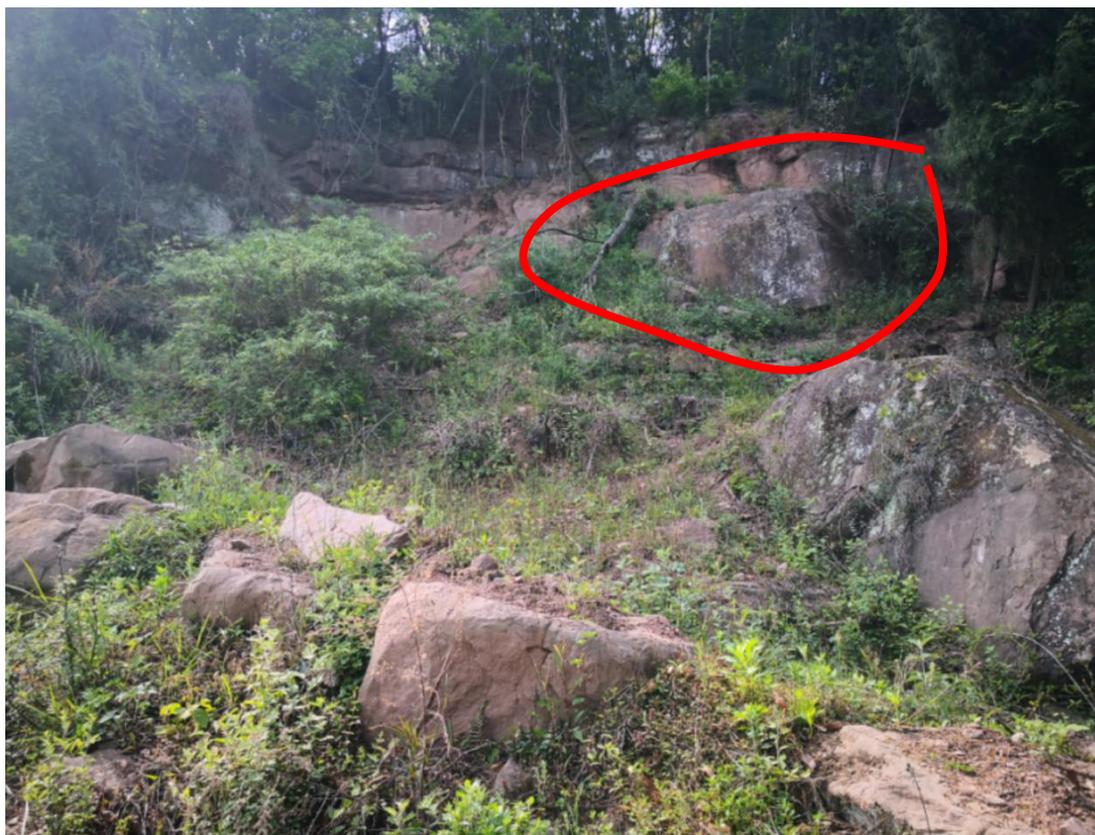
照片 3.2-1 崩塌危岩体全貌

该灾害点位于苍溪县新观乡向阳村 6 组。该崩塌经度**, 纬度**, 高程 968m, 危岩体长约 25m, 平均宽度 8m, 平均高度约 6m, 规模约 200m³, 规模等级和险情均属于小型。危岩体主要由巨厚层的砂岩组成, 砂岩厚度 3-7m, 岩层产状 261°∠3°, 发育有两组裂隙分别为: ①产状 130°∠40°, 延伸约 2-2.5m, 张开约 0.3-1.2cm, 间距较大, 填充为碎屑。②产状 203°∠76°, 延伸约 2-3m, 张开约 1-2cm, 间距 2-3m, 岩屑充填。现状条件下, 该危岩体基本稳定, 对气田设施无威胁。在暴雨、风化和地震等不利条件下可能掉块或者失稳, 危岩体规模小, 且龙 002-4 井气田设施距离唐洪坡崩塌最近的距离约 0.3km, 距离现有地质灾害远, 气田设施诱发或加剧现有地质灾害可能性小, 预测气田设施遭受唐洪坡崩塌地质灾害可能性小, 地质灾害危险性小。据苍溪县自然资源局资料, 该崩塌已治理销号。

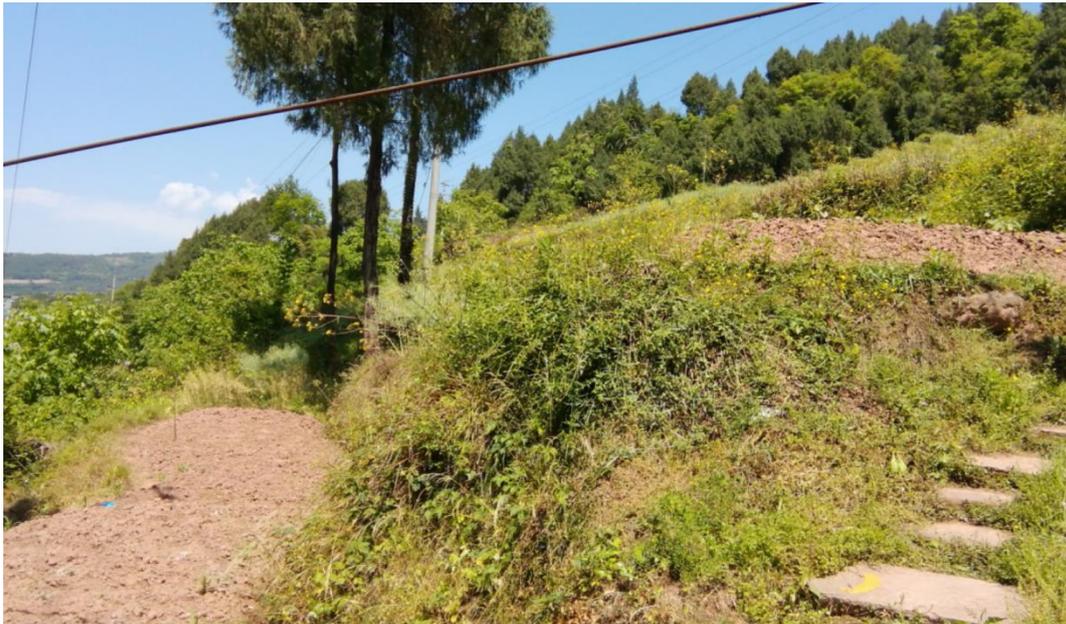
照片 3.2-2 龙王场镇龙王派出所滑坡全貌

该灾害点位于苍溪县龙王场镇镇。该崩塌经度**，纬度**，高程 991m，规模约 1000m^3 ，规模等级和险情均属于小型。滑坡体主要由厚层的砂岩上覆的第四系松散沉积层组成，砂岩层厚度 5-10m，岩层产状 $128^\circ \angle 3^\circ$ ，发育有两组裂隙分别为：①产状 $173^\circ \angle 70^\circ$ ，延伸约 2-4m，张开约 0.1-0.6cm，间距 1-3m，填充为碎屑。②产状 $254^\circ \angle 57^\circ$ ，延伸约 3-6m，张开约 0.6-1.3cm，间距 1-2m，岩屑充填。工程进展处于管护阶段，苍溪县自然资源局已进行排危除险，治理效果较好，灾害点危险性消除。现状条件下，该滑坡体基本稳定-稳定状态。在暴雨、风化和地震等不利诱因条件下可能失稳，滑坡体规模小，气田设施距离龙王场镇龙王派出所滑坡最近的距离约 0.5km，距离现有地质灾害远，气田设施诱发或加剧现有地质灾害可能性小，预测气田设施遭受龙王场镇龙王派出所滑坡地质灾害可能性小，地质灾害危险性小。

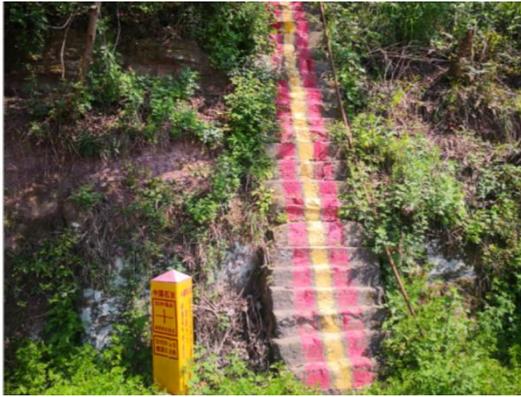
照片 3.2-30 管道采取的挡土坎措施

根据现场调查，矿区范围内管道工程已建设完成，管道沿线多为平缓地带及丘陵地貌，平缓地带基本不具备地质灾害发生的地质环境背景。丘陵斜坡坡度一般 10-20°，剥蚀平台段地形相对平缓，微地形多为阶梯状，阶梯高一般为 0.5-1.5m。斜坡地表多覆盖第四系残坡积层，厚度薄，基岩为侏罗系砂泥岩地层，岩层产状多为 1-3°，产状平缓，节理裂隙整体弱发育，管道沿线物理地质现象以风化为主，多见小规模风化剥落的块石，斜坡基本未见明显变形迹象，且爬坡管道在陡坎、陡坡地段均采取了挡土坎、护坡等管道防护措施，防护措施结构完整，未见变形破坏迹象。

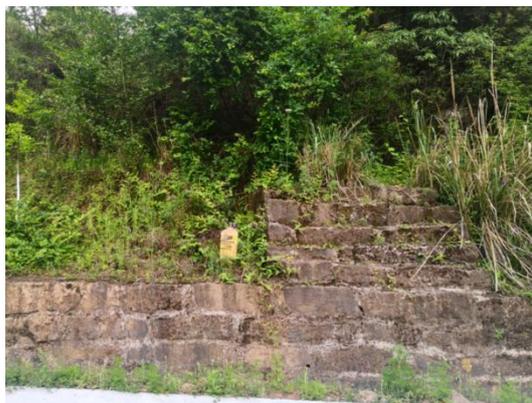
照片 3.2-33 管道防护措施—挡土墙

综合而言，管道工程沿线未见崩塌、滑坡等地质灾害，沿线不良地质现象发育弱，仅局部有零星小规模的风化掉块。管道建设后，人类对地质环境及生态环境的改造的各项建设已经停止，不再涉及土方挖填等活动，诱发、加剧的地质灾害可能性小，危害程度小，危险性小。受降雨、地震、风化、人类活动等因素影响，丘陵局部斜坡段可能发生小型、浅层滑塌，爬坡管道在陡坎、陡坡地段均已采取了挡墙、挡土坎等管道防护措施，防护措施结构完整，管道全部为地下埋设，预测其遭受地质灾害可能性小，危险性小，地质灾害影响程度较轻。

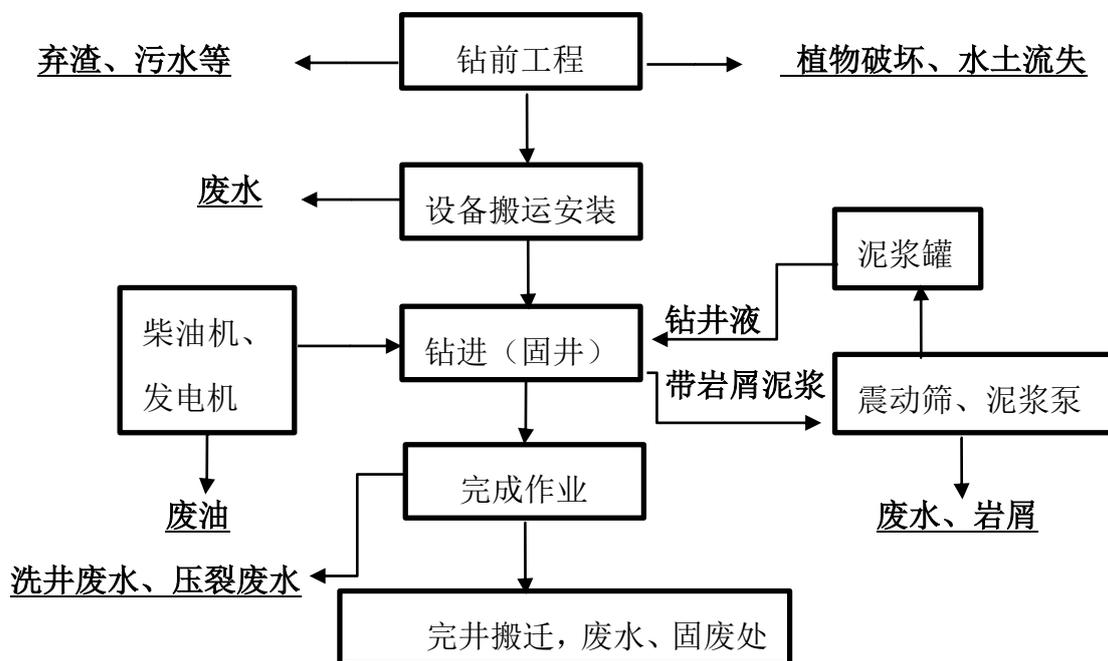
图 3.2-4 钻井作业工艺流程及污染节点示意图

气田开采可能造成水土环境污染的环节主要有压裂液、钻井泥浆、以及废油、废水等对表层土壤造成污染，其中石油烃类以及汞等金属元素是影响土壤质量的

主要因子。完井后的剩余钻井液材料、油料全部回收。钻井作业工艺流程及污染节点示意图及水产生及处置分别见图 3.2-4 及表 3.2-8。

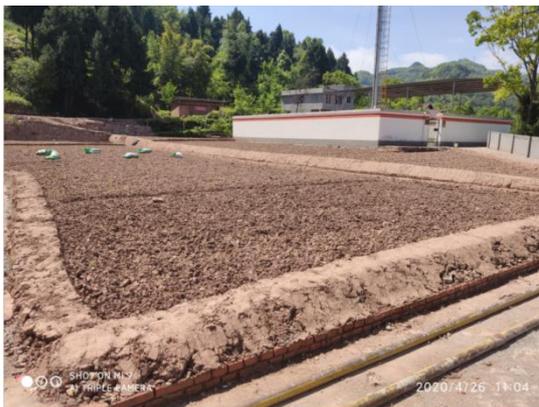
照片 3.3-1 生产井复垦现状

通过现场查看，已复垦的井场工程用地多恢复为水田、旱地、草地、乔木林地和其他林地，已复垦耕地地势平坦，地面坡度 3°~6°之间，土壤砾石含量小于 5%，配套设施相对完善，矿区农民已经在利用复垦土地进行耕种，和周边地类连成一片，土地经过管护及多年的恢复，已接近或达到原生产能力，土地质量和作物产量也接近周边土地，土复垦效果良好。

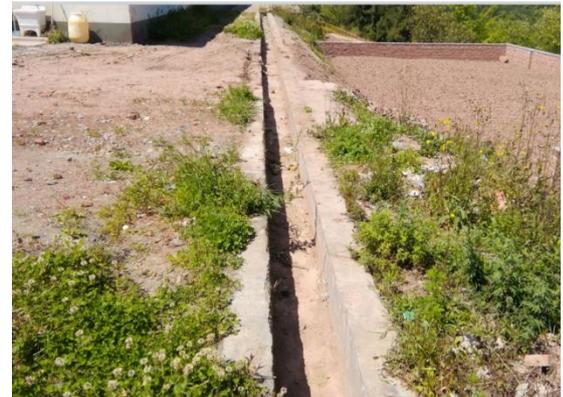
照片 5.2-6 龙 16-H2 井场外环沟

水设施布置于井场四周，用以截排斜坡地表天然降水，与井场附近既有自然排水系统衔接。截排水沟材料选型为浆砌条石、片石、混凝土截排水沟。

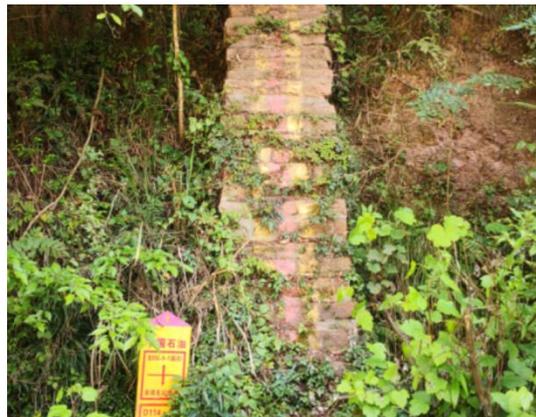
照片 5.2-8 管道防护措施—挡土墙

类威胁，管线沿线均设置有明显的警示措施，防止工程活动对管线造成威胁。对于管线穿越的局部高陡斜坡地段，可能遭受的主要地质灾害在于管沟开挖沿线可能存在或诱发的崩塌、滑坡灾害，在前期选线规避了较大规模的地质灾害的基础上，防御的重点在于小型的崩塌、滑坡，以及可能的水土流失，管线穿越陡坎、陡坡段采用护坡、挡土墙等防护措施，从现场调查和访问了解来看，该类防护目前均处于正常状态，未见明显的破坏变形迹象，确保了管道工程的安全。
